# 高低壓電力設備定期檢測紀錄總表

| 用電場所名稱 | 臺北市信義區光復國民小學 | | | 填表日期 | 115年7月17日 |

# 光復國民小學 低壓電力設備紅外線熱顯像檢測報告

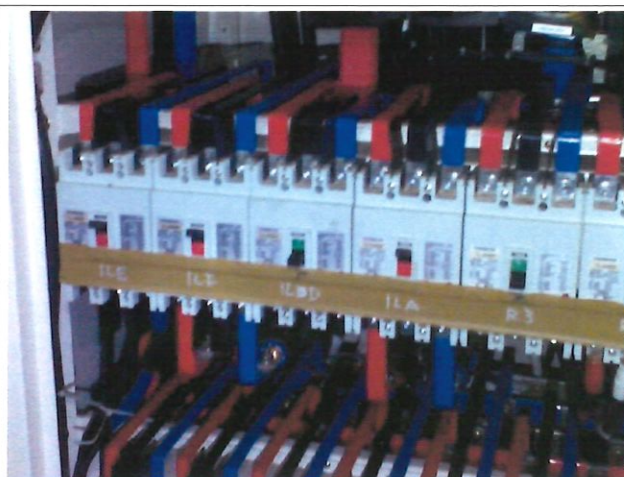
| 編號 | 002 | 環境溫度 | 25.0 °C |

| 設備地點 | 主變電站 | 設備名稱 | ML & MR PANEL (中盤) |

| 名稱 | 溫度 | 發射率 | 背景 |
|---|---|---|---|
| 中心點 | 38.2°C | 0.95 | 25.0°C |
| 熱 | 42.0°C | 0.95 | 25.0°C |
| 冷 | 36.1°C | 0.95 | 25.0°C |

熱顯像溫度檢測結果均良好。

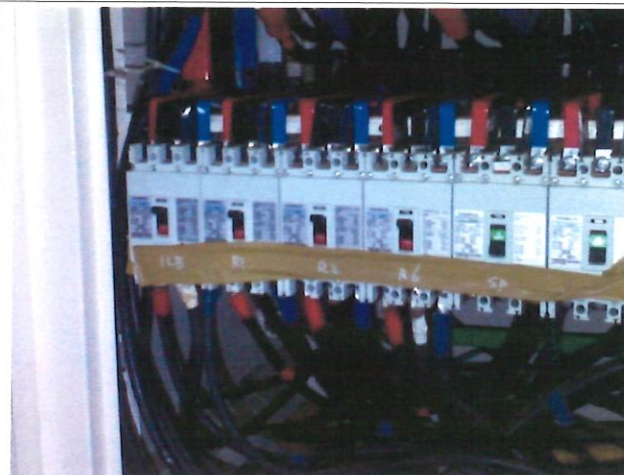
| 編號 | 003 | 環境溫度 | 25.0 °C |

| 設備地點 | 主變電站 | 設備名稱 | ML & MR PANEL (下盤) |

| 名稱 | 溫度 | 發射率 | 背景 |
|---|---|---|---|
| 中心點 | 37.3°C | 0.95 | 25.0°C |
| 熱 | 38.9°C | 0.95 | 25.0°C |
| 冷 | 35.9°C | 0.95 | 25.0°C |

熱顯像溫度檢測結果均良好。

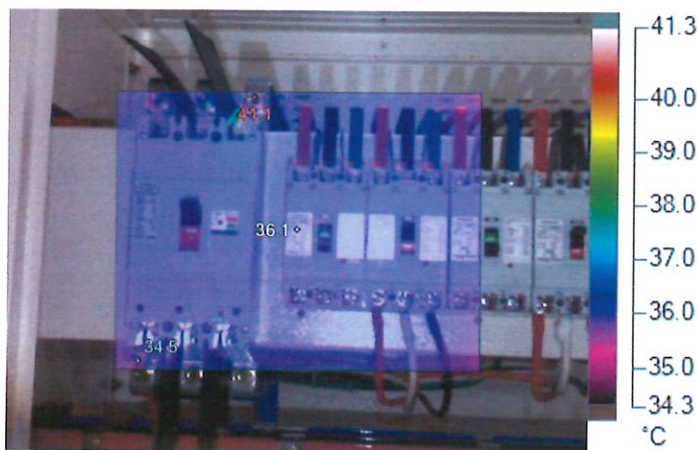
| 編號 | 007 | 環境溫度 | 25.0 °C |

| 設備地點 | 主變電站 | 設備名稱 | MMP-2 PANEL (上盤) |

| 名稱 | 溫度 | 發射率 | 背景 |
|---|---|---|---|
| 中心點 | 36.1°C | 0.95 | 25.0°C |
| 熱 | 41.1°C | 0.95 | 25.0°C |
| 冷 | 34.5°C | 0.95 | 25.0°C |

熱顯像溫度檢測結果均良好。

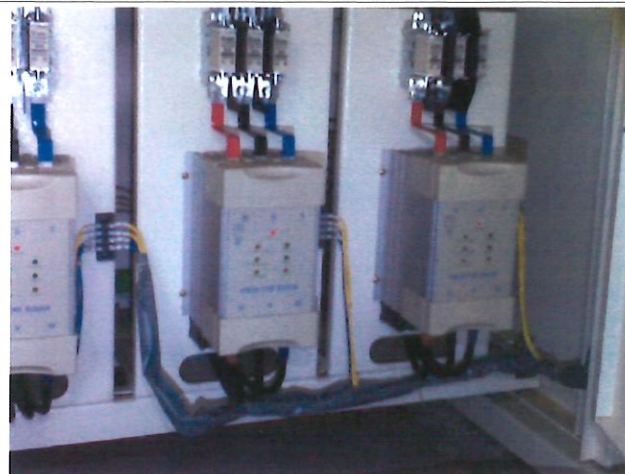
| 編號 | 009 | 環境溫度 | 25.0 °C |

| 設備地點 | 主變電站 | 設備名稱 | MMP-2 PANEL (下盤) |

| 名稱 | 溫度 | 發射率 | 背景 |
|---|---|---|---|
| 中心點 | 35.3°C | 0.95 | 25.0°C |
| 熱 | 37.1°C | 0.95 | 25.0°C |
| 冷 | 34.0°C | 0.95 | 25.0°C |

熱顯像溫度檢測結果均良好。

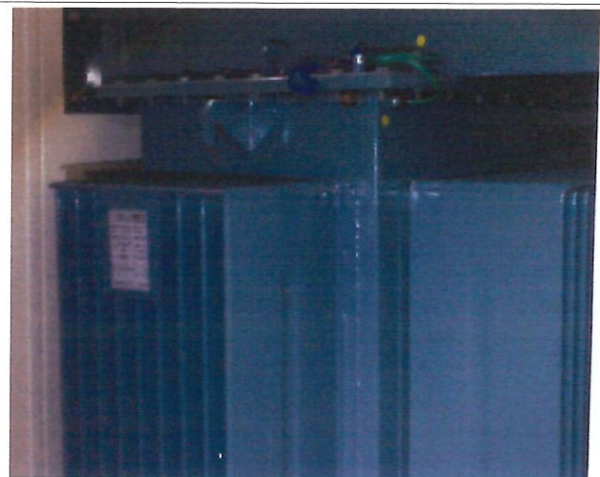
| 編號 | 011 | 環境溫度 | 25.0 °C |

| 設備地點 | 主變電站 | 設備名稱 | TR 350KVA 380V/208-120V |

| 名稱 | 溫度 | 發射率 | 背景 |
|---|---|---|---|
| 中心點 | 45.0°C | 0.95 | 25.0°C |
| 熱 | 45.5°C | 0.95 | 25.0°C |
| 冷 | 37.7°C | 0.95 | 25.0°C |

熱顯像溫度檢測結果均良好。

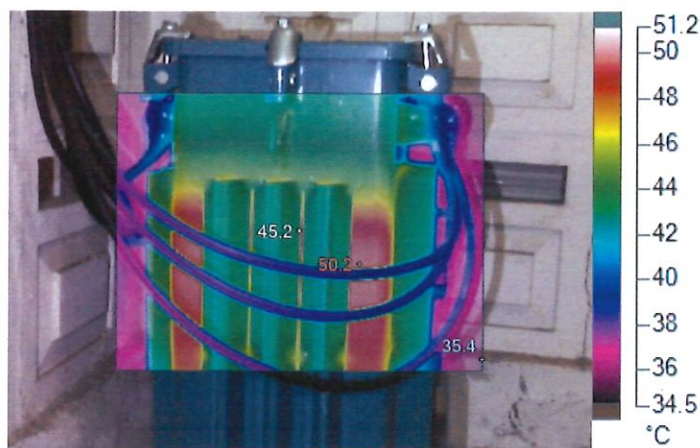
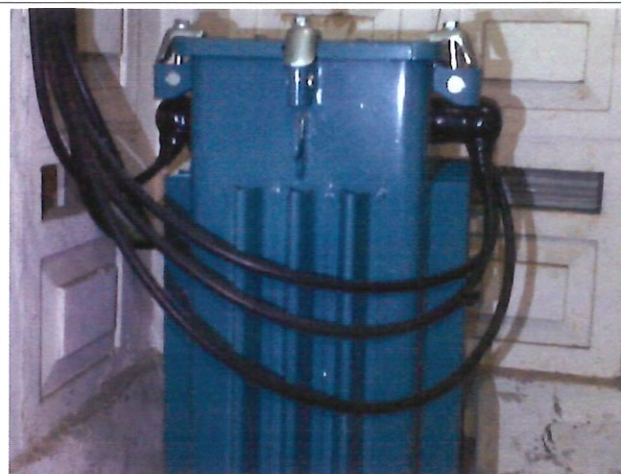
| 編號 | 012 | 環境溫度 | 25.0 °C |

| 設備地點 | 主變電站 | 設備名稱 | TR 75KVA 380V/220V |

| 名稱 | 溫度 | 發射率 | 背景 |
|---|---|---|---|
| 中心點 | 45.2°C | 0.95 | 25.0°C |
| 熱 | 50.2°C | 0.95 | 25.0°C |
| 冷 | 35.4°C | 0.95 | 25.0°C |

熱顯像溫度檢測結果均良好。

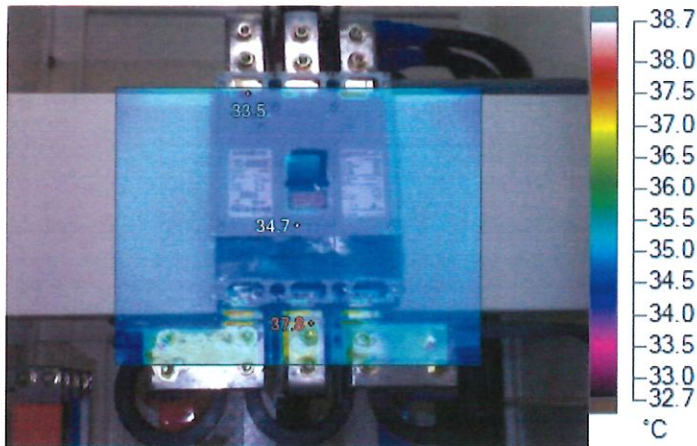
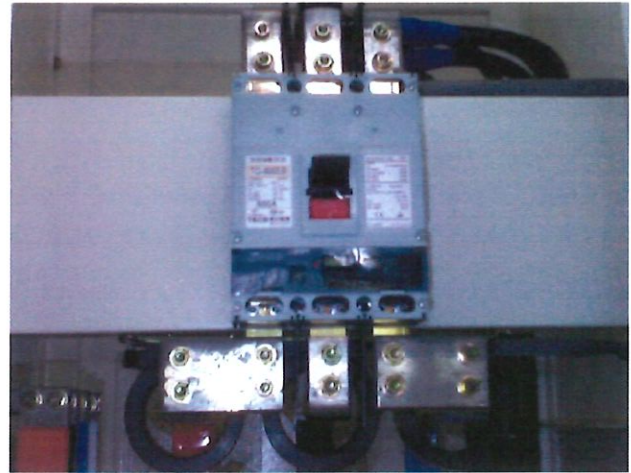
| 編號 | 013 | 環境溫度 | 25.0 °C |

| 設備地點 | 主變電站(冷氣專戶) | 設備名稱 | ACP-1 PANEL (上盤) |

| 名稱 | 溫度 | 發射率 | 背景 |
|---|---|---|---|
| 中心點 | 34.7°C | 0.95 | 25.0°C |
| 熱 | 37.8°C | 0.95 | 25.0°C |
| 冷 | 33.5°C | 0.95 | 25.0°C |

熱顯像溫度檢測結果均良好。

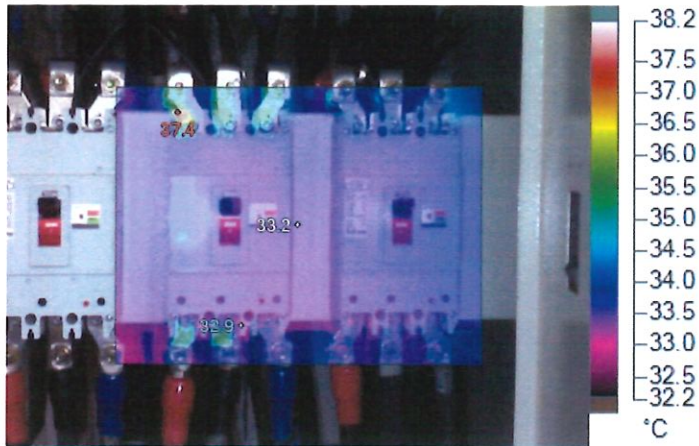
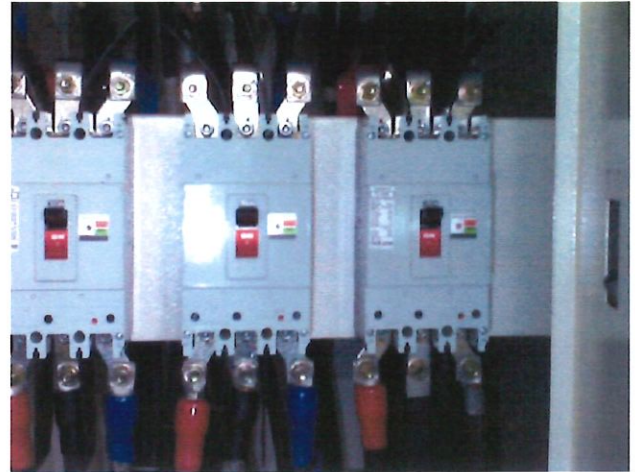
| 編號 | 015 | 環境溫度 | 25.0 °C |

| 設備地點 | 主變電站(冷氣專戶) | 設備名稱 | ACP-1 PANEL (下盤) |

| 名稱 | 溫度 | 發射率 | 背景 |
|---|---|---|---|
| 中心點 | 33.2°C | 0.95 | 25.0°C |
| 熱 | 37.4°C | 0.95 | 25.0°C |
| 冷 | 32.9°C | 0.95 | 25.0°C |

熱顯像溫度檢測結果均良好。

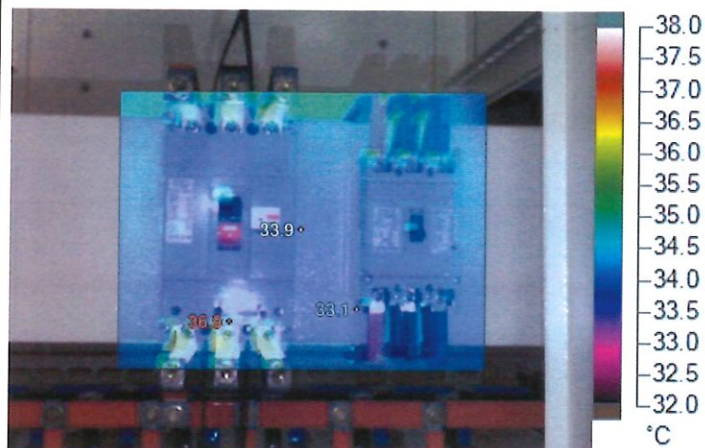
| 編號 | 016 | 環境溫度 | 25.0 °C |

| 設備地點 | 主變電站(冷氣專戶) | 設備名稱 | ACP-2 PANEL (上盤) |

| 名稱 | 溫度 | 發射率 | 背景 |
|---|---|---|---|
| 中心點 | 33.9°C | 0.95 | 25.0°C |
| 熱 | 36.9°C | 0.95 | 25.0°C |
| 冷 | 33.1°C | 0.95 | 25.0°C |

熱顯像溫度檢測結果均良好。

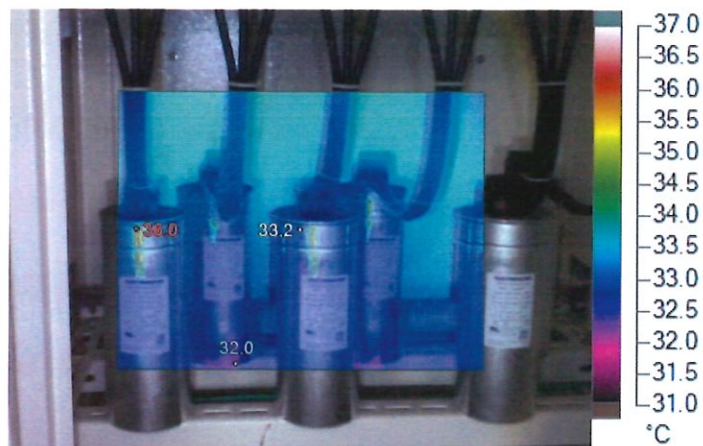
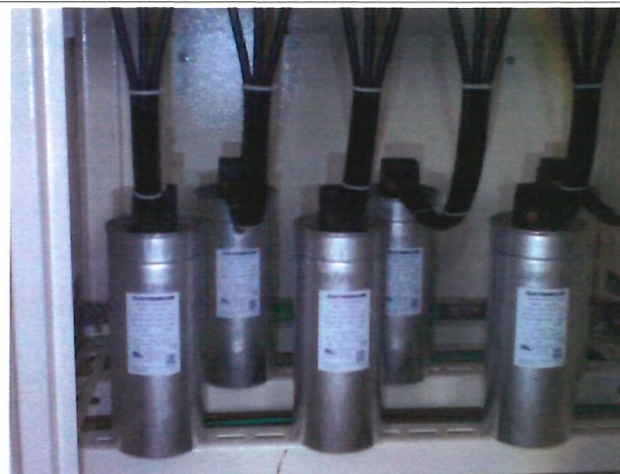
| 編號 | 018 | 環境溫度 | 25.0 °C |

| 設備地點 | 主變電站(冷氣專戶) | 設備名稱 | ACP-2 PANEL (下盤) |

| 名稱 | 溫度 | 發射率 | 背景 |
|---|---|---|---|
| 中心點 | 33.2°C | 0.95 | 25.0°C |
| 熱 | 36.0°C | 0.95 | 25.0°C |
| 冷 | 32.0°C | 0.95 | 25.0°C |

熱顯像溫度檢測結果均良好。
